# **Informations sur l'incident survenu le 16 février 2026**

**CSE SSCT extraordinaire du 24 février 2026**

**Traitement du vol : AF 830 galet avant et central**

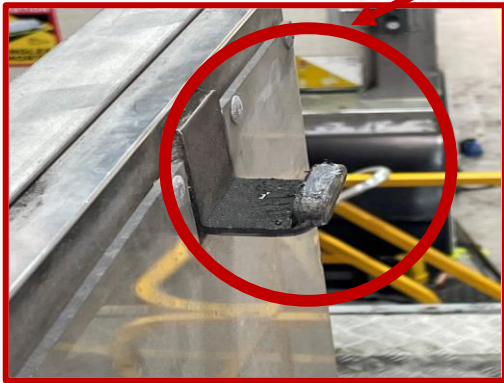
Et le dommage d'une pièce « J »

Piece endommagée

Le défaut du galet a coincé la rambarde. Lorsque la rambarde a été débloquée, cette dernière est partie contre la butée avant et le J a cédé

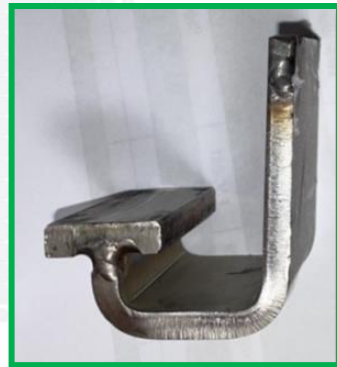
Piece neuve

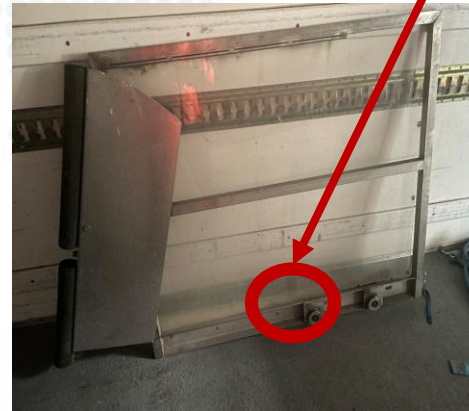
Le jeu du galet bas sur l'axe de fixation de la rambarde

galet

Le galet a été endommagé lors d'un choc tiroir survenu le 1<sup>er</sup> décembre 2025. L'enquête a révélé que le galet n'avait pas été remplacé lors des opérations de réparation par la société TCR.

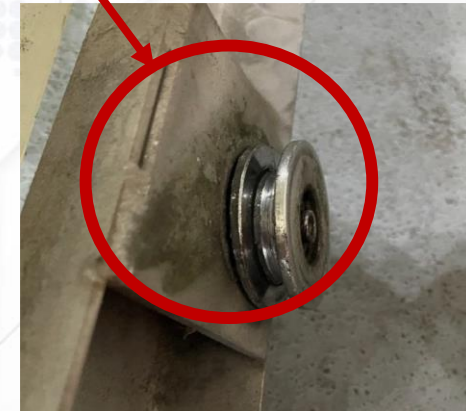
Jeu du galet
